Le sentier des Garins, au Châtelard (Savoie).

Cette balade, au dessus du chef-lieu du Châtelard, vous emmène dans la forêt domaniale du Nant des Granges, théâtre de l'éboulement de 1931 qui dévasta plusieurs hameaux des Garins.

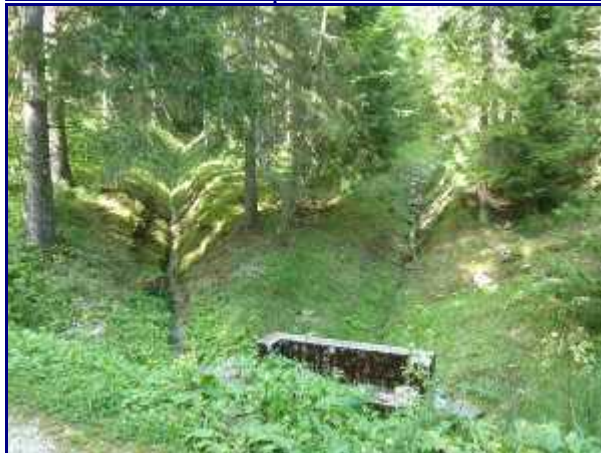
[Plus d'une centaine de canaux sillonne la forêt domaniale pour drainer les sols humides.](#)

Suite à la catastrophe de 1931, L'Etat a racheté les terrains dévastés puis l'ONF a creusé 17 km de drains

ouverts ou fermés (couverts).

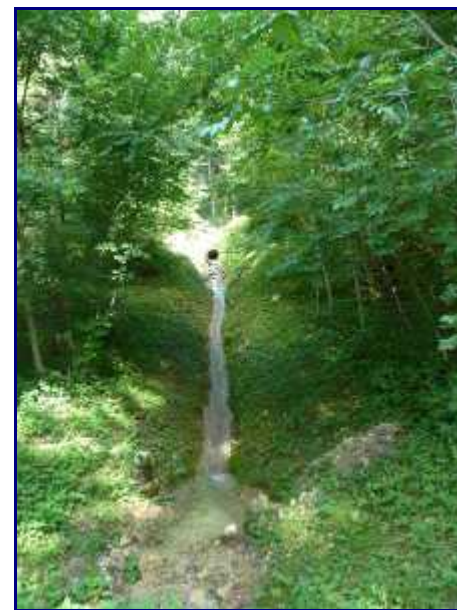
[Canaux de drainage.](#)

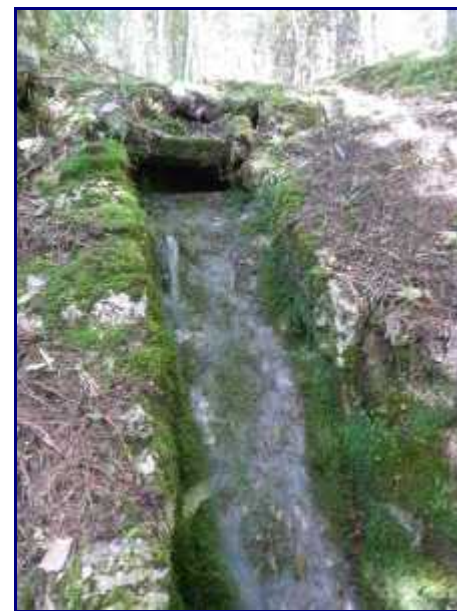
[Un canal couvert datant des années 1930.](#)

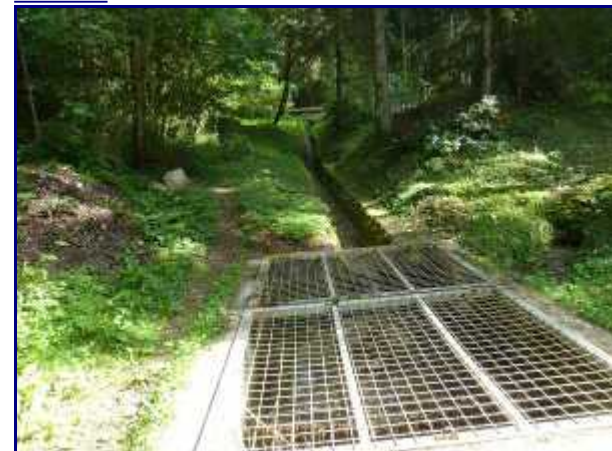
[Un canal puis un bac de décantation sous la grille.](#)

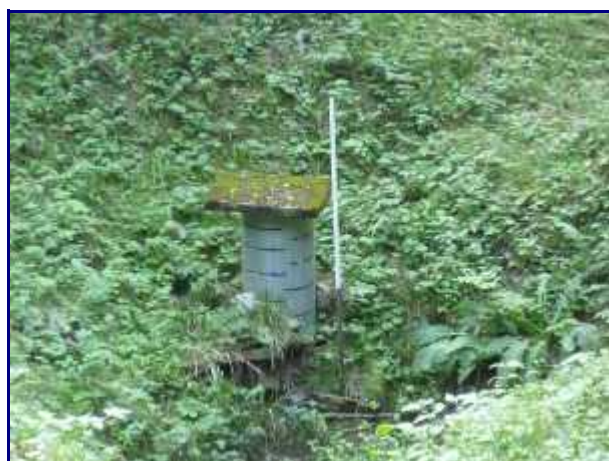
Un regard de visite pour contrôler le bon écoulement des eaux dans les canalisations souterraines.

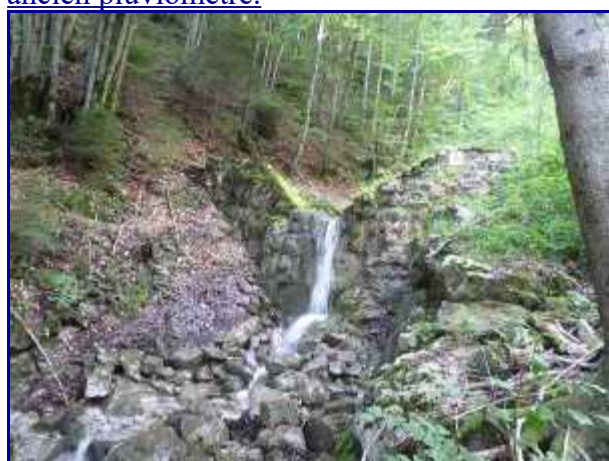
1 des 8 seuils sur le torrent qui descend des Garins dans les gorges des Manauds, pour limiter le ravinement.

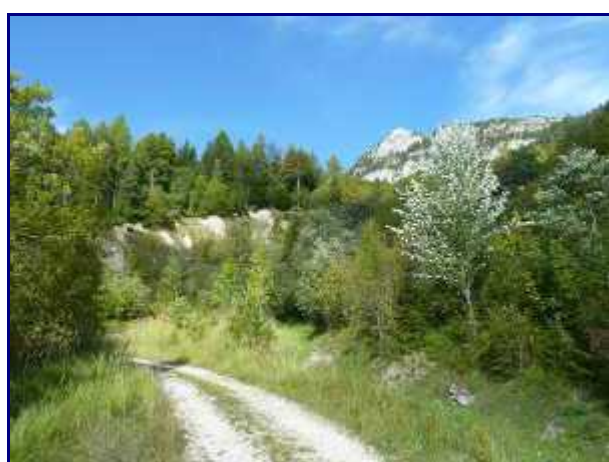
En face, décrochement de terrain dû à un ancien glissement. A droite, crête du Julioz.

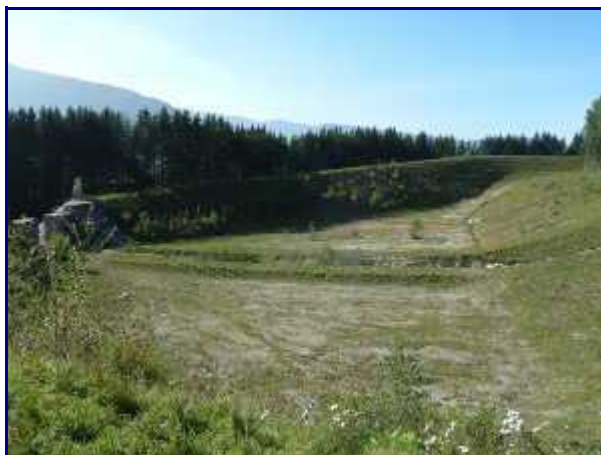
Le casier de dépôt supérieur.

Dans les années 1990, des réflexions sur les mesures à mettre en oeuvre pour protéger le chef lieu du Châtelard aboutissent à la construction de 3 gigantesques casiers de dépôts qui peuvent stocker environ 100 000 m³.

Achevés en 2009, ils seraient capables de stopper un événement comparable à celui de 1931.

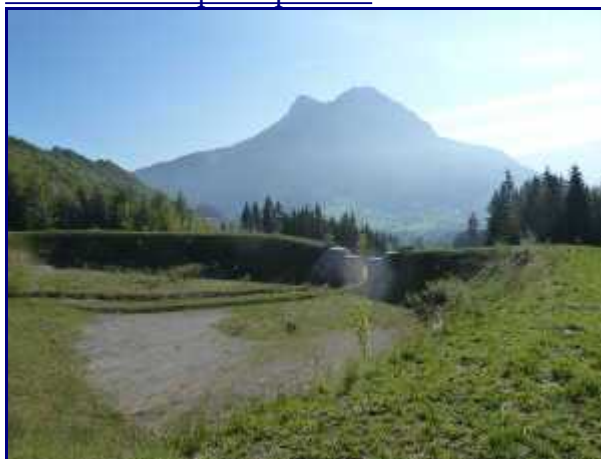
Le casier de dépôt supérieur. Au milieu, le passage du ruisseau. Au fond, Rossanaz.

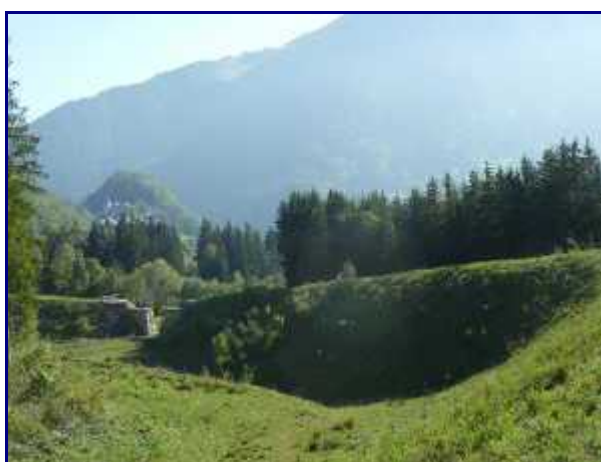
La digue du 2eme casier de dépôt. L'église et le verrou glaciaire du Châtelard en arrière plan.

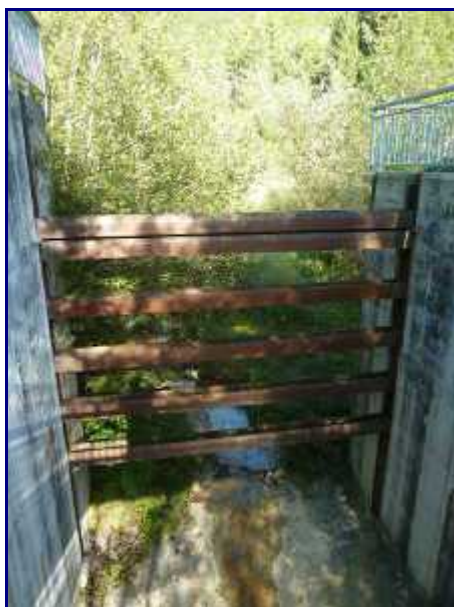
Le goulot de passage de la 3ème digue avec les poutrelles pour retenir les arbres.

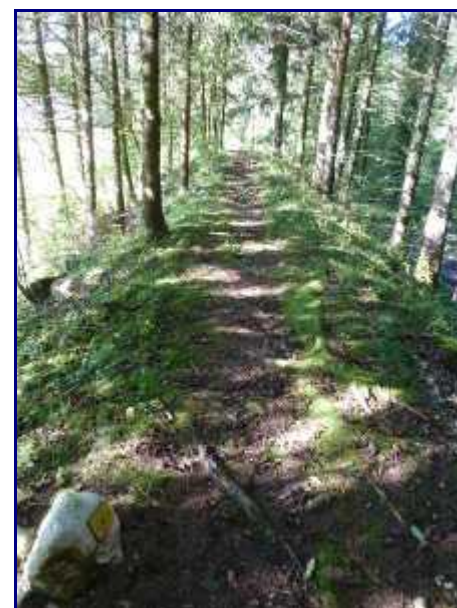
La première digue construite après l'éboulement de 1931, coté ouest pour protéger les maisons.

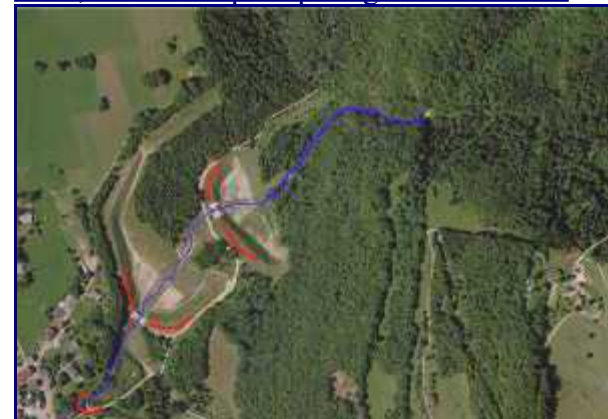
Vue aérienne. En rouge, les 3 casiers de dépôts et en bleu, le cours d'eau de la gorge des Manauds jusqu'à l'entrée du Châtelard.
